PRODUKT P	AVD. 0	GRUPP 00
BETR. Nyheter 1988		NR. 14
240		DATUM Aug. 1987

Serviceomeddelande

SAMMANDRAG AV NYHETER, ÅRSMODELL 1988

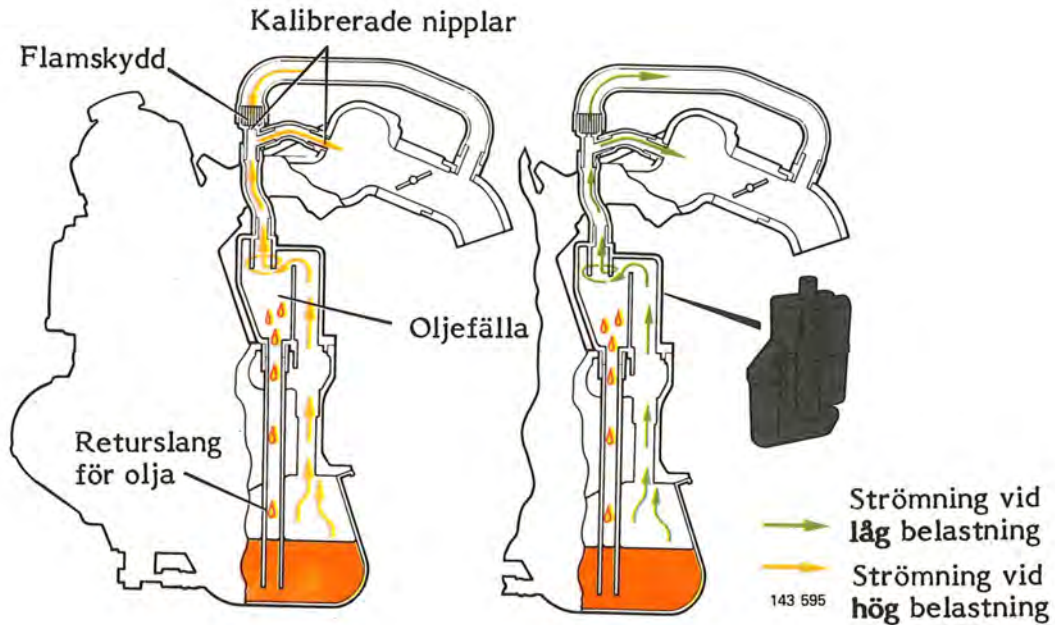
Ny oljefälla

Vevhusventilationen på K och F-motorer får ny oljefälla.

Oljefällan införs för att uppfylla nya lagkrav i USA angående serviceintervall på 8000 mil. Den nya oljefällan ger bättre oljeavskiljning än den gamla.

Flamskyddet har fått ny placering ovanför insugningsröret och är därmed mer lättåtkomligt än tidigare.

Motor B 200 K, B 230 K, B 230 F får ny oljefälla

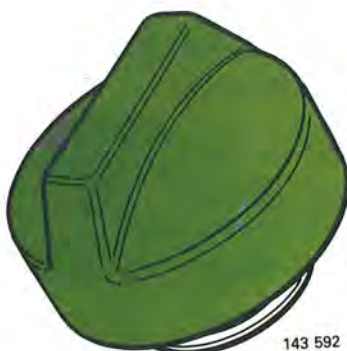
Nytt tanklock (grönt)

Motorer som **kan** köras på blyfritt bränsle förses med grönt tanklock.

Bilar som kan köras på blyfri bensin får grönt tanklock

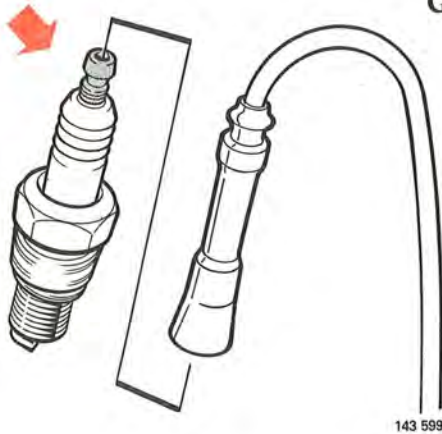
**Nya tändledningar och tändstift**

Samtliga bilar med bensinmotorer har fått nya tändstift och nya tändledningar.

Tändledningarna består av en speciell typ av motståndskabel. Anslutningarna till tändstiften har ändrats, så att anslutningsmuttern på tändstiften nu ska sitta på. Tändstiften är speciella resistortändstift med ett inbyggt avstörningsskydd.

Nya tändledningar och resistortändstift införs på samtliga B 200/230

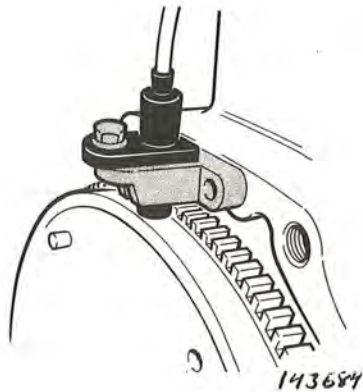
**Ny varvtals-positionsgivare**

Placeringen av varvtals-positionsgivaren för B 230 K har ändrats. Den sitter nu i en konsol på motorblocket rakt ovanför svänghjulet. Den nya placeringen gör det enklare att komma åt givaren.

Den nya konsolen har inneburit att givarens utseende ändrats något.

Ny positions-/varvtalsgivare för B 230 K

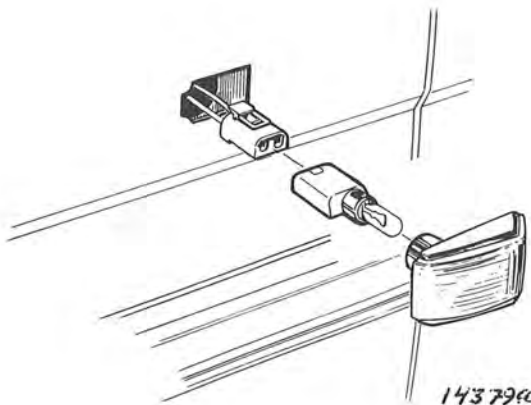
**Sidoblinklykta**

Lamphållaren i sidoblinklyktan sitter med bajonettfatning i lamphuset. Kontaktstycket är låsbart och hylsorna i kontaktstycket är fukttätade.

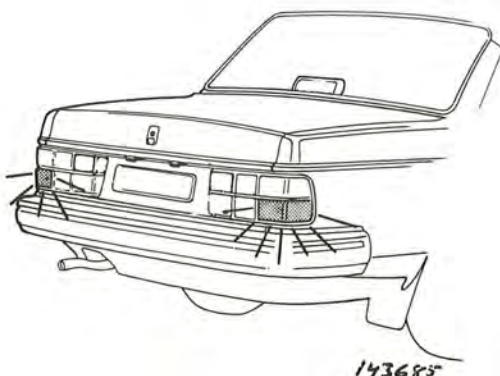
**Dimbakljus**

Reläet för dimbakljuset har utgått. Dimbakljuset lyser dock under samma förutsättningar som innan.

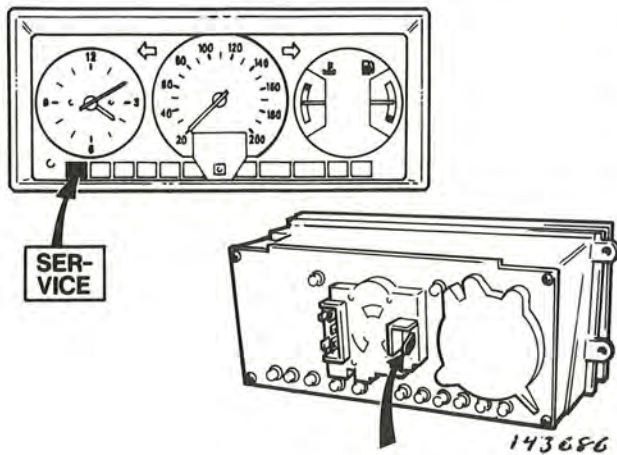
Serviceindikering

Kombinationsinstrumentet för USA/Kanadabilar har fått ett räkneverk och en indikeringslampa som talar om när det är dags att byta olja.

Lampan börjar lysa efter 5000 ± 250 miles, och lyser då i ca 2 minuter vid varje starttillfälle tills servicen är gjord.

Efter servicen nollställs räkneverket på baksidan av instrumentet.

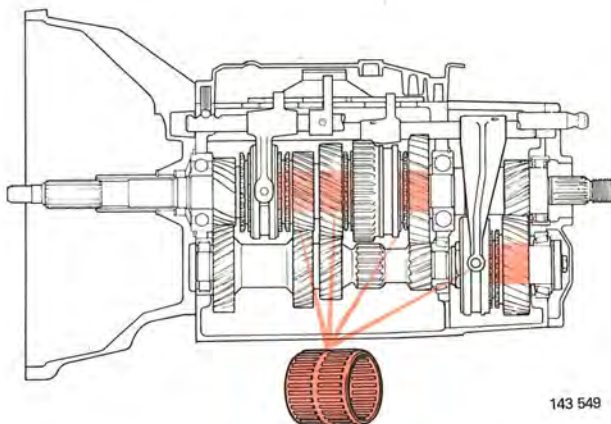
Alla manuella växellådor nållagrade

Löphjulen till 1:an, 2:an och 3:ans växel på alla manuella växellådor är nu nållagrade. På M 47 II är 5:ans löphjul nållagrat sedan gammalt.

Det är tvåradiga nållager med plasthållare som används. 2:ans, 3:ans och 5:ans nållager är likadana och 1:ans är något mindre.

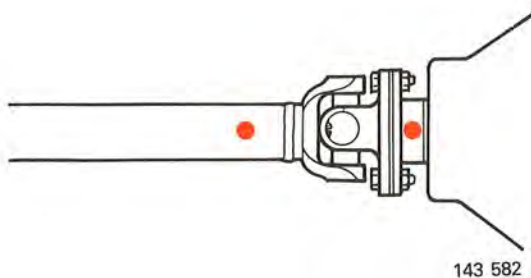
Färgmärkning på kardan- och bakaxel

På bilar med 4-cylindriga motorer och AW 70/AW 71 har färgmärkning gjorts på kardanaxeln och bakaxelns medbringare. På bakaxelns medbringare sitter färgmärkningen (rosa) på den sida där det största kastet förekommer (den "tyngsta" sidan).

På kardanaxeln sitter färgmärkningen på den "lättaste" sidan.

Vid montering ska dessa färgmärkingar komma så nära varandra som möjligt. Detta är en sista finjustering mot ljud och vibrationer.
