PRODUKT	AVD.	GRUPP
P	8	85
BETR.	NR.	
Sitskontakt, bältesvarning	201	
200	DATUM	
	Mars 1989

Ingen bältesvarning för passagerarstolen

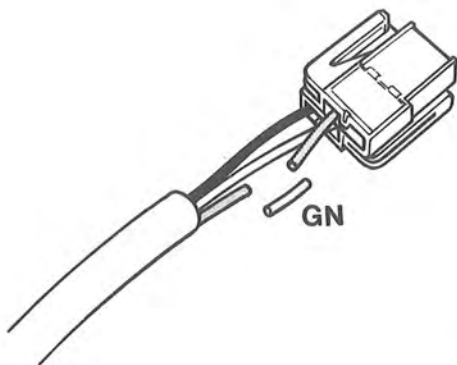
Vid byte av passagerarstolens bälteslås

Klipp den gröna ledningen vid kontaktstycket.

(Om inte detta görs, kommer varningslampan att blinka även om ingen passagerare sitter i stolen. Den slocknar dock när bältet sätts i låset.)
