# Schwedenstahl

Die Volvo-Serie 140  
überzeugt auch heute noch durch ihre Robustheit

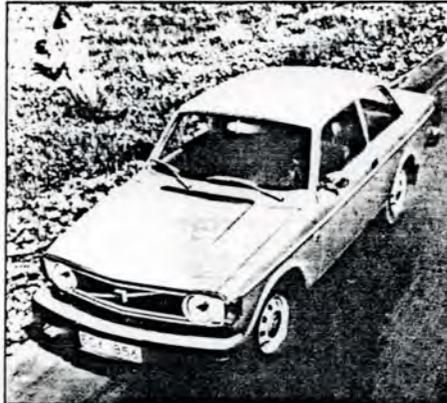
Im letzten Modelljahr (1974) wartete die 140er-Serie mit dicken Sicherheitsstoßstangen auf.

hin auf diesem Gebiet Marktführer zu bleiben. Der Innenraum mit in der Armaturenbrett-polsterung versenktem Instrumententräger und den Sicherheitssitzen mit serienmäßigen Dreipunktgurten, die Verbundglas-Frontscheibe, die Sicherheitstüren (ab Herbst 1972), die gegen seitliche Kollisionen innen mit dicken Stahlrohren verstärkt waren, und die Sicherheitsstoßstangen (ab Herbst 1973) waren die äußerlichen Merkmale.

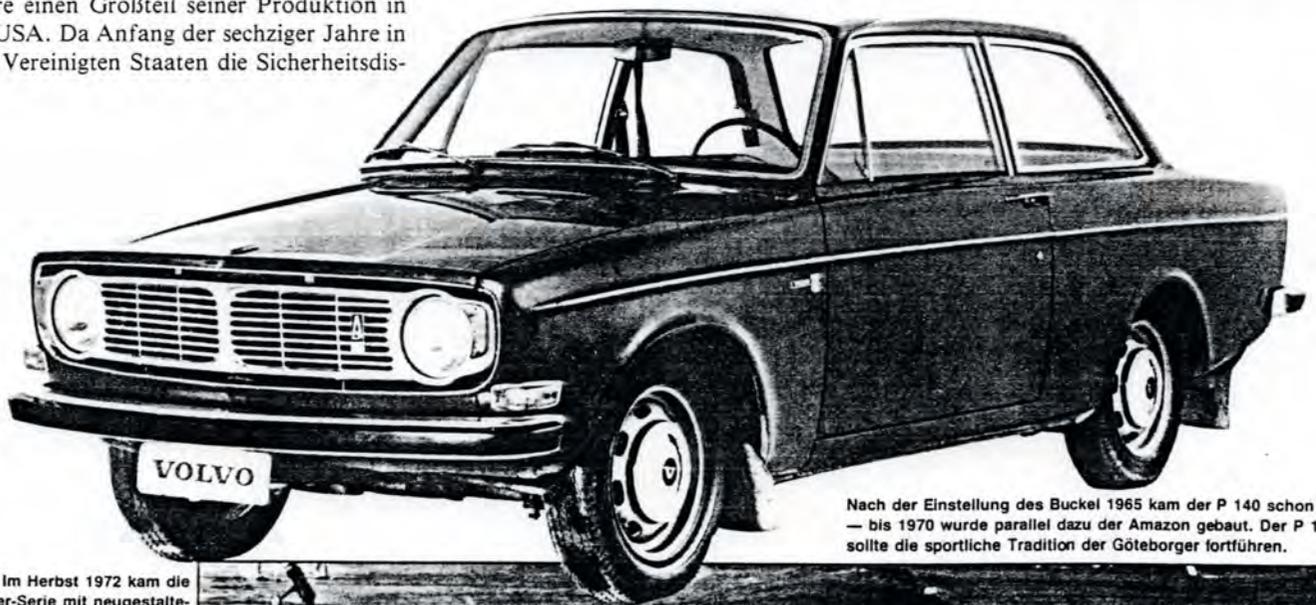
Nach der Einstellung des Buckel 1965 kam der P 140 schon 1966 — bis 1970 wurde parallel dazu der Amazon gebaut. Der P 142 S sollte die sportliche Tradition der Göteborger fortführen.

Im Herbst 1972 kam die 140er-Serie mit neugestalteter Front- und Heckpartie, neuem Armaturenbrett und weiteren Sicherheitsattributen wie Lenkrad mit Prallplatte und stahlrohrausgesteifte Türen.

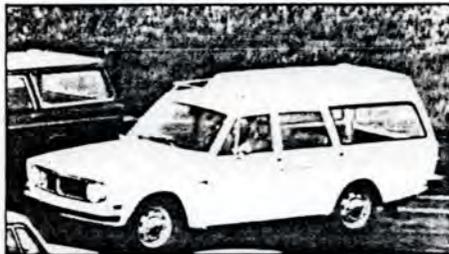
In Deutschland eine Seltenheit: der Express mit hohem Dach. Die traditionellen Volvo-Duett-Kunden akzeptierten den Amazon-Kombi wegen seiner geringen Ladekapazität nicht, weshalb Volvo nach der Duett-Produktionseinstellung 1969 den Express brachte.

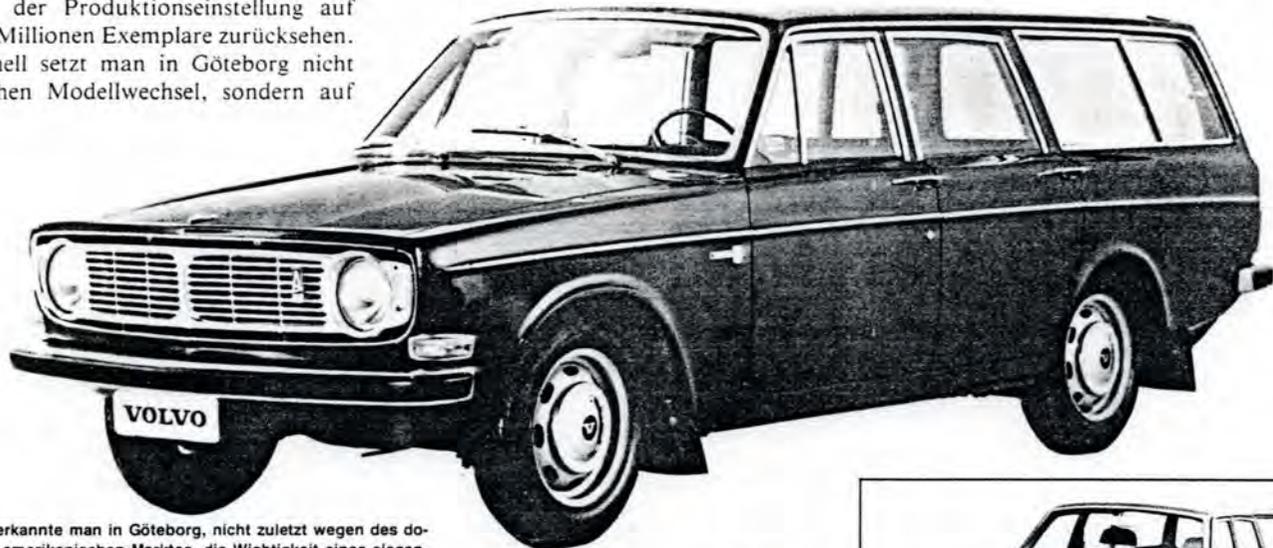
Schon früh erkannte man in Göteborg, nicht zuletzt wegen des dominierenden amerikanischen Marktes, die Wichtigkeit eines eleganten Kombis.

Evolution: Während des achtjährigen Herstellungszeitraumes flossen unzählige Änderungen in die Modelle ein.

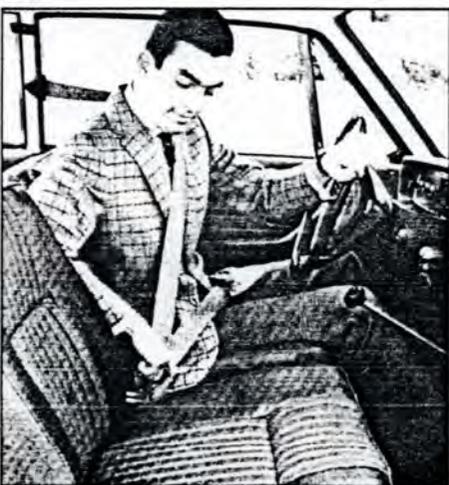
Von Anfang an wurde Sicherheit groß geschrieben: Dreipunkt-Sicherheitsgurte sind bei Volvo seit 1959 serienmäßig.

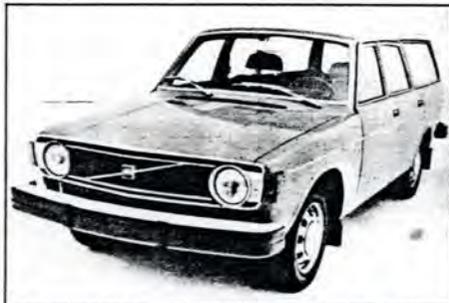
Die letzten Modelle, hier ein 145 de Luxe mit den panzerartig wirkenden Stoßstangen, leiden am stärksten unter Korrosion.

Generell sind die Modelle bis Herbst 1972 (mit senkrechten Heckleuchten) vom Karosseriezustand denen danach (mit großen, waagrecht Heckleuchten) überlegen, da man bei den beiden großen Karosseriemodifikationen im Herbst 1972 und 1973 aus Kosten- und Sicherheitsgründen auf überlappende, punktverschweißte Blechverbindungen übergang. Das gilt vor allem für die Reserverad- und Werkzeugmulde im Kof-

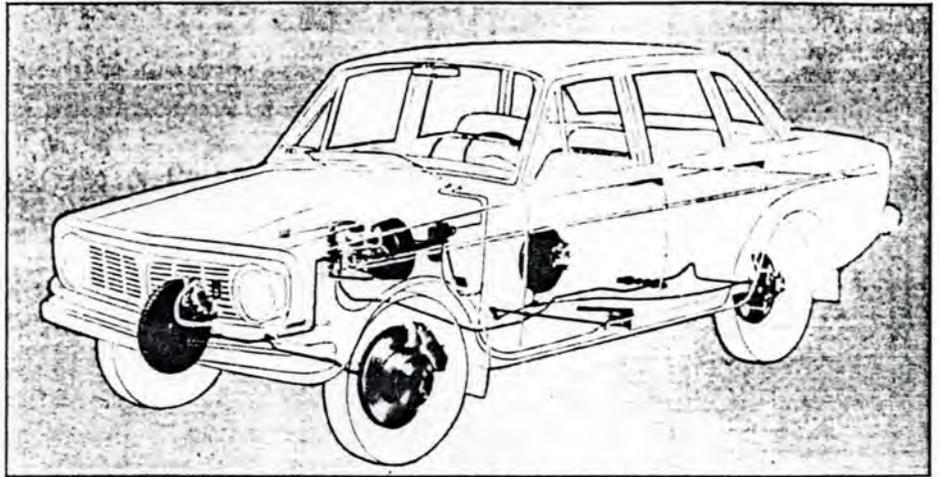
Das Zweikreis-Bremssystem war 1966 eine Sensation. Jeder Bremskreis wirkt auf beide Vorderräder, wo Vierkolben-sattel installiert sind, und auf ein Hinterrad. Bremskraftverstärker und Bremskraftregler für die Hinterachse sowie eine auf Druckdifferenz reagierende Warnanzeige komplettierten die Anlage.

Eine Sensation aber war bei der Präsentation 1966 die Bremsanlage: Die 140er-Serie besaß rundum Scheibenbremsen (nur der Rover 2000 konnte in der Mittelklasse damit aufwarten) und ein diagonal geteiltes 2x3-Zweikreisssystem, bei dem jeder Bremskreis auf beide Vorderräder und jeweils ein Hinterrad wirkt. Bei Ausfall eines Kreises bleiben somit noch 80 Prozent der Brems-

leistung erhalten. Nur der im gleichen Jahr vorgestellte Jensen FF mit Maxaret-Antiblockiersystem konnte es besser!

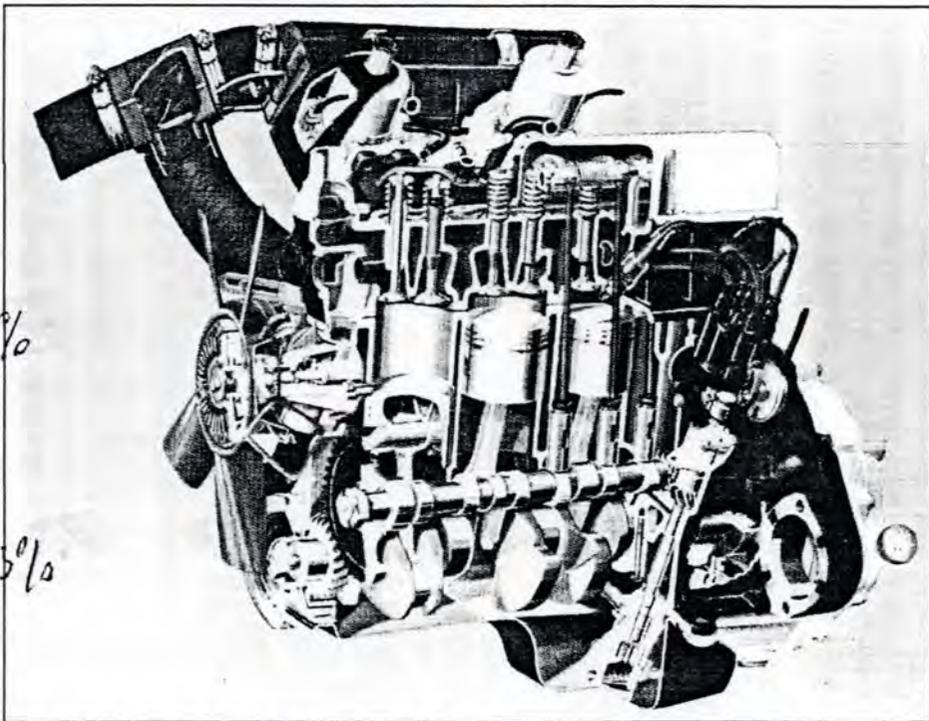
Langlebig und robust: Der Volvo-Stoßstangenmotor, hier die 100-PS-Version mit doppelten SU-HIF-6-Vergasern, hat allerdings öfters Undichtigkeitsprobleme an den Kurbelwellenausgängen.

Achten Sie zunächst auf Ölundichtigkeiten des Motors: vorn am Steuergehäusedeckel, hinten an der Kurbelwelle (Kupplungsglocke und Getriebe sind ölverschmiert), am Ventildeckel und an der Benzinpumpe. Nach dem Anlassen werden Sie merken, daß diese Motoren bei hohen Laufleistungen in der Regel nicht leise sind: Meist kommen Geräusche vom Ventiltrieb und von den Stirnrädern, obwohl das Nockenwellenrad aus Novotex ist. Bei nicht korrektem Ventilspiel und ab einer gewissen Laufleistung ist das normal. Nicht normal ist aber Klappern, das aus der Ölwanne zu kommen scheint; es weist auf ausgeschlagene Kolbenbolzen hin. Nach der Abnahme des Öleinfülldeckels sollte Ihnen auch keine Öltrauchsäule entgegenbläuen, was auf verschlissene Kolbenbohrungen hinweist. Bläuen aus dem Auspuff beim Gaswegneh-

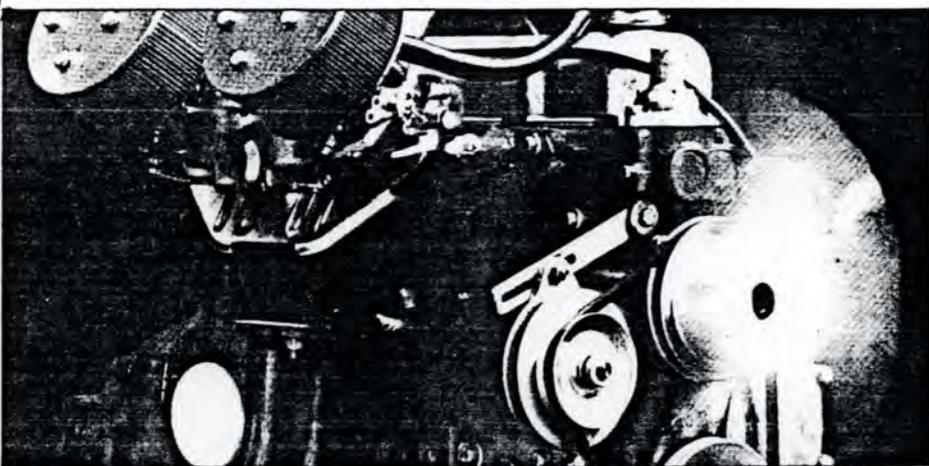
Die Sportmotoren, im Bild die frühe 1,8-Liter-Version mit doppelten SU HS 6, wurden oft getreten: Kolbenbolzen, Stirnräder und Ventiltrieb verschaffen sich dann Gehör.

men zeigt defekte Ventilschaftdichtungen oder ausgeschlagene Ventilführungen. Achten Sie bei warmem Motor auf runden Leerlauf. Vor allem bei den Zweivergasern neigen die Drosselklappenwellen der Vergaser und die Düsenstöcke zum Ausschlagen, besonders die der bis 1970 eingebauten SU-HS-6-Vergaser (erkennbar an den neben dem Vergasergehäuse befindlichen Schwimmerkammern), während die
