Italo-Schwede

Der Volvo 262 C —
exklusiv, luxuriös und nicht jedermanns Geschmack

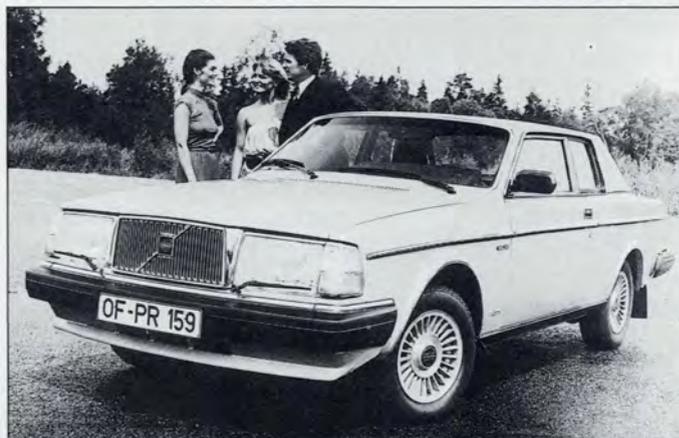
Der Volvo 262 C der ersten Serie wurde von 1977 bis Ende 1978 gebaut.

Nur ein paar Monate (ab Ende 1980) wurde die dritte Serie aufgelegt.

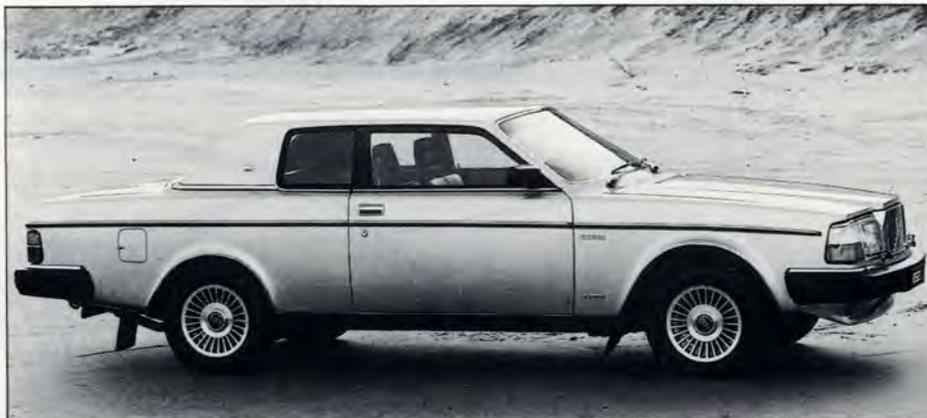
Die Unterschiede zur ersten Serie bestehen in einer neuen, verlängerten Heckpartie und den um die Ecken herumgezogenen Schlußleuchten. Weiterhin entfiel der Vinylbezug des Daches.

Gebaut wurde der 262 C in drei Serien: Erste Serie von 1977 bis Herbst 1978 (ausschließlich in Silber mit schwarzem Vinyl Dach); zweite Serie von Herbst 1978 bis Sommer 1980 (von nun an in Goldmetalllic und ohne Vinyl Dach; außerdem gab es den B28-Motor, neue Felgen sowie ein umgestaltetes Heck mit herumgezogenen Rückleuchten); dritte Serie von Sommer 1980 bis Sommer 1981 (jetzt auch in Schwarz und Hellblau-metallic lieferbar; dazu wurden — außer bei der US-Version — schmalere Kunststoffstoßstangen und ein anderer Kühlergrill montiert).

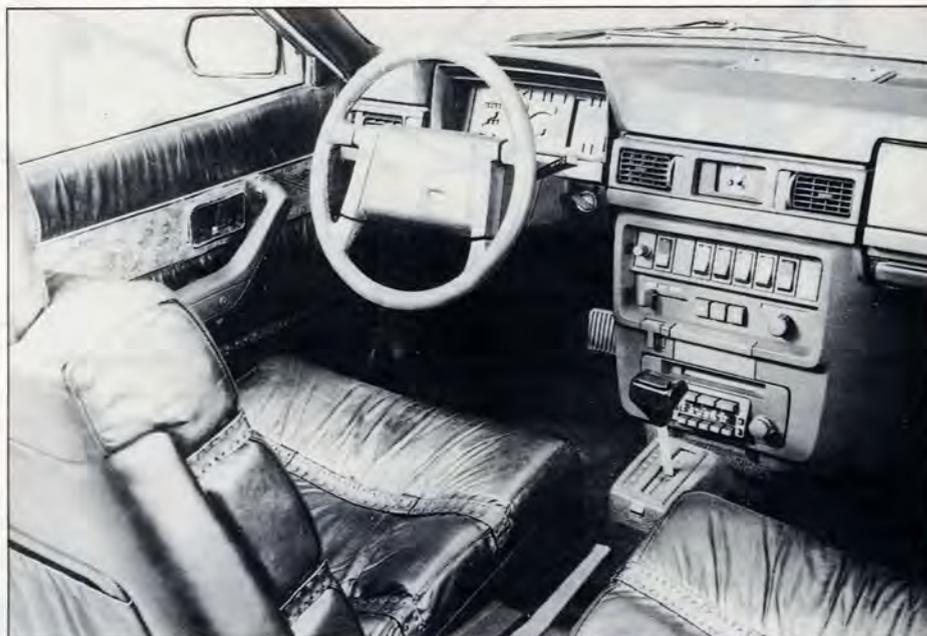
Nobelhobel: Teile für die ausgesprochen luxuriöse Innenausstattung sind nicht mehr lieferbar. Wenn Nachfertigungen verwendet werden müssen, wird es ausgesprochen teuer.

Nachdem Sie das Blechkleid des Bertone-Volvos gründlich begutachtet haben, sollten Sie den Innenraum unter die Lupe nehmen — und sich dabei immer vor Augen halten, daß die meisten Innenausstattungsstücke nicht mehr lieferbar sind, also nachgefertigt werden müssen. Eine Lederausstattung kann so leicht ein paar Tausender kosten. Bringen Sie außerdem Ihre Nase zum Einsatz: Riecht es muffig oder faulig im Coupé des Coupés? Oder penetrant nach Cockpit-Spray? Letzteres muß nichts bedeuten, während ein fauliger Geruch immer auf schon lange nistende Feuchtigkeit schließen läßt.

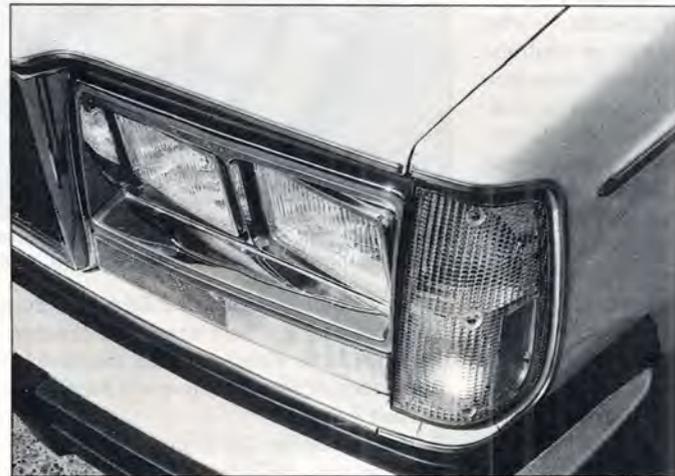
Im Gegensatz zur Motorhaube unterliegen die Kotflügel keinem überdurchschnittlichen Rostbefall.

Kotflügel unterliegen keinem überdurchschnittlichen Rostbefall und gammeln allenfalls vor der A-Säule, wo sich die meiste Feuchtigkeit sammeln kann, durch. Schlechter ist es um die Motorhaube bestellt, die an ihrer vorderen Kante ausgesprochen gerne fault. Im Motorraum gilt dem Batteriekasten sowie den beiden Scheinwerferträgern erhöhte Aufmerksamkeit. Der letzte gravierende Schwachpunkt betrifft den Frontscheibenrahmen, wobei auch hier wieder die 262er der ersten Serie unrühmlich hervortreten: Durch die Verwendung von Metallklammern zur Befestigung des Zierrahmens findet Väterchen Rost hier ideale Bedingungen vor.

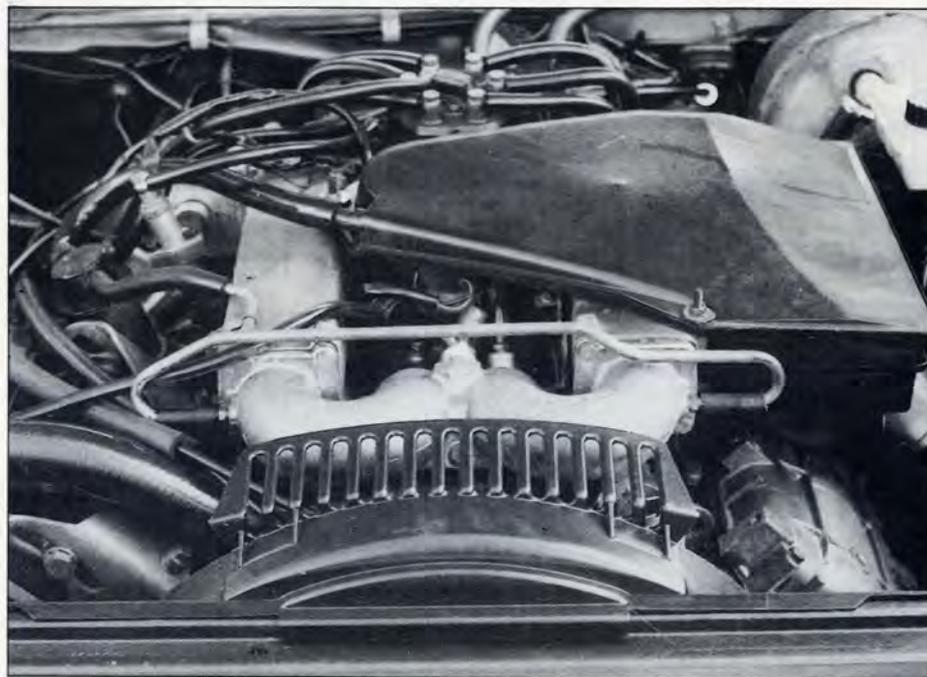
Nocken- und Kipphebelwellen neigen zum Einlaufen. Ansonsten ist der Motor (hier eine 2,6-Liter-US-Version) bei ordentlicher Wartung besser als sein Ruf.

Dem sogenannten Euro- oder PRV-Motor (benannt nach Peugeot, Renault und Volvo, die dieses Triebwerk gemeinsam entwickelten) geht ein schlechter Ruf voraus. Zu Unrecht, denn bei sachgemäßer Wartung erreicht der etwa auch im futuristischen DeLorean zum Zuge gekommene Treibsatz hohe Laufleistungen. Schwachpunkte dieses komplett aus Leichtmetall gefertigten V6-Aggregats sind die zwei oberliegenden Nocken- sowie die Kipphebelwellen, die zum Einlaufen neigen, ferner die Steuerketten (wegen der wenig widerstandsfähigen Kettenspanner). Scheuen Sie sich deshalb nicht, im Zweifelsfall die Ventildeckel abzunehmen. Neben dem Zustand der Nockenwellen verschaffen Sie sich dadurch gleichzeitig Klarheit über einen anderen wichtigen Punkt: Entdecken Sie Ablä-

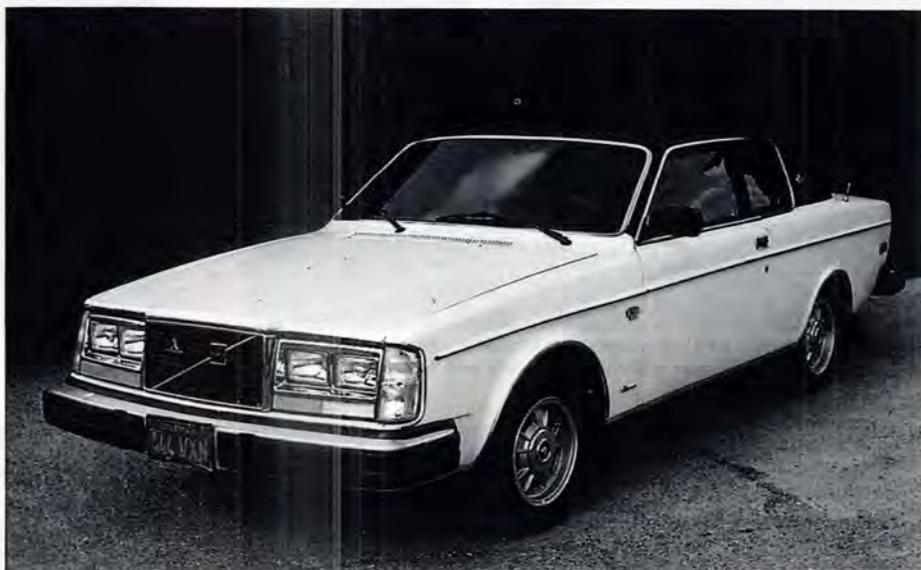
Die Erscheinung der US-Version wurde durch die vier Scheinwerfer erheblich verändert. 75 Prozent aller Exemplare gingen nach Übersee, wo man heute recht preiswert fündig werden kann.
