AVD.	P	8	GRUPP 85
BETR.	Kylanläggning 240, 260		NR 13
			DATUM Aug 76

Service meddelande

Nytt lock till förlängningshus (detaljnummer 1234 810-8)

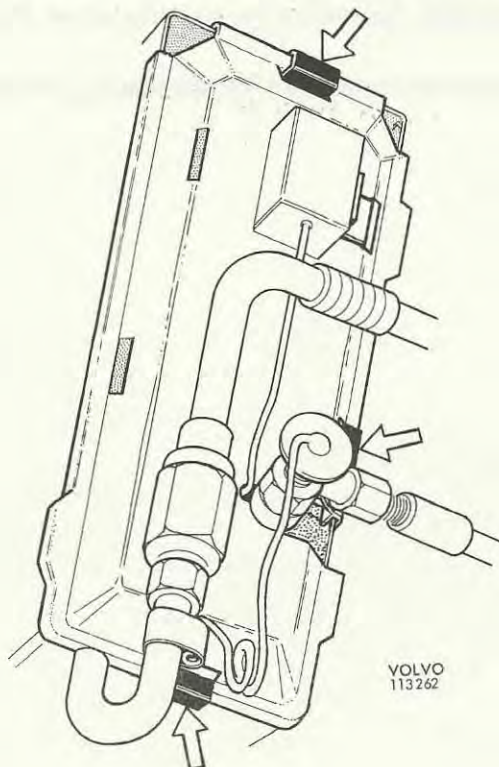
Ett nytt förlängningshuslock, som tätar bättre, har införts i produktionen. I det nya locket som täcker husets hela öppning finns uttag för förlängningsröret. För 240-vagnarnas termostat finns även uttag för fästklamman och känselkroppen. Som reservdel kommer endast det nya locket att finnas. Tätning av locket görs med tätningssmassa typ TR 87, detaljnummer 591265 (200gr förpackning).

Vid montering av det nya locket används tre clips (tidigare två). Termostaten (end. 240) monteras i en av de övre slitsarna. Välj den slits som ej kräver vändning av fästklamman för att känselkroppen ska räckas till.

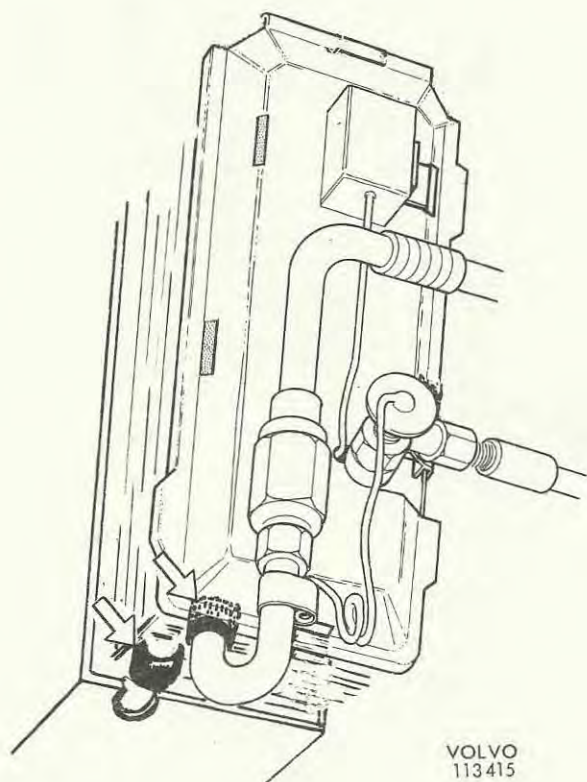
Bilden visar monteringen i en vänsterstyrd 240. Tätningen mellan utgående förlängningsröret, locket och värmarhuset görs med butyltejp. För att underlätta vid appliceringen av tejp, dras förlängaren ut så mycket att tejp kan sättas på plats runt röret.

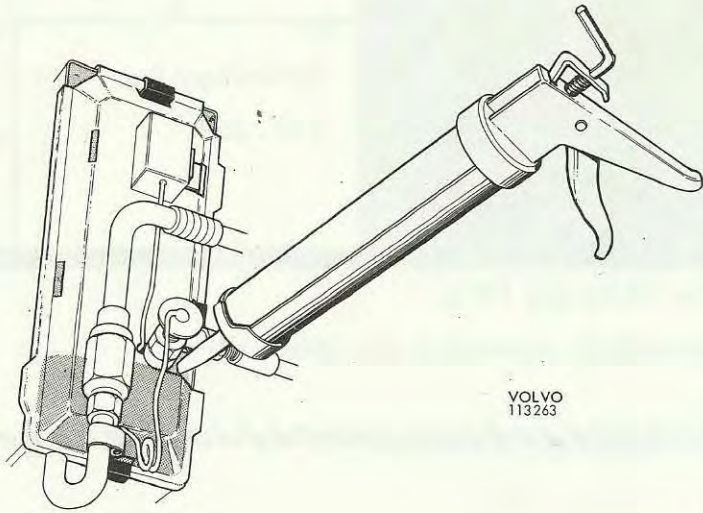
Tätningssmassan kan appliceras på två sätt.

Antingen med en spruta, där sprutspetsen sticks in i det övre uttaget, och tätningssmassan fylls upp till nivå med uttagets kant (bildens skuggade del).

Massan kan också anbringas med en kniv eller spackelspade, till samma nivå, innan locket sätts på plats.

Därefter isoleras alla metallytor på rören.

Expansionsventilen får däremot ej isoleras.
